シーソーキャッチ取付説明書

2013年4月22日現在 ver7.3

製造販売元：株式会社三愛自動車

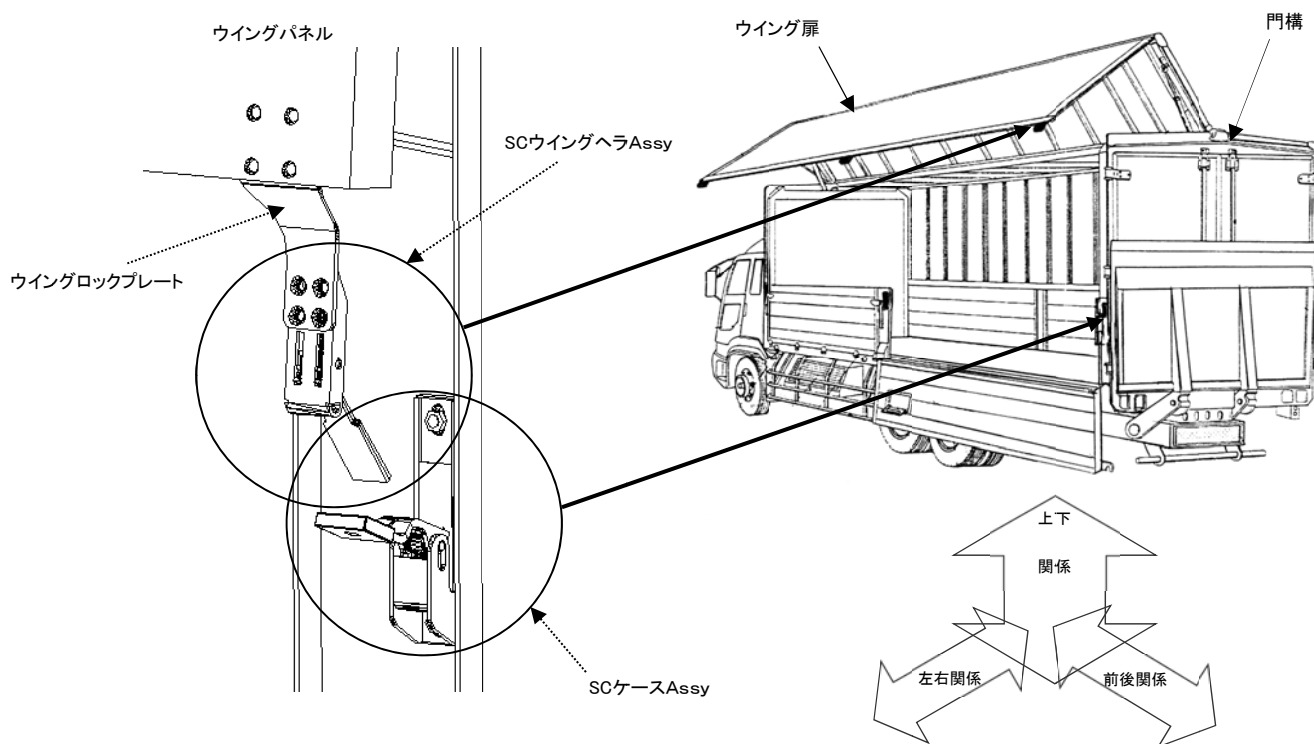
【図1】

3. 名称

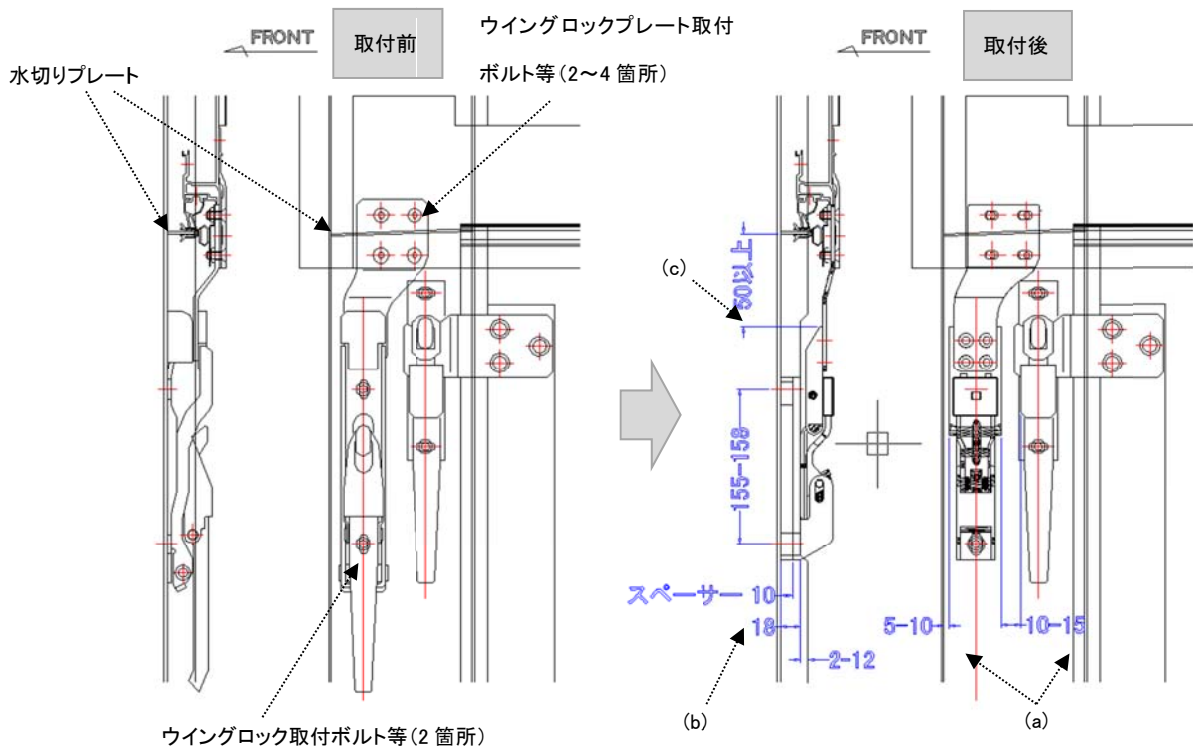
【図 6】

- ② 次に、シーソーキャッチ作動時に他所と干渉することのないように、本体取付部の周辺に作動に必要なスペースがあるか確認して下さい(図6)。

(a) 前後方向: SC ウイングヘラ Assy の前後に 5-15 mm 程度のスペースがあるか

(b) 左右方向: SC ケースの裏側に 10 mm のスペーサーを入れて取付を行うスペースがあるか

(c) 上下方向: SC ウイングヘラ Assy 上端と水切りプレートに 50 mm 程度のスペースがあるか

※上記スペースがない場合は、これを確保できる位置に取付できるように、ボディー、アオリロック、ウイングロックプレート、SC ケース等に特別の加工を行う必要があります。

○:周辺部に作動に必要なスペースを確保する(図 6 参照)。

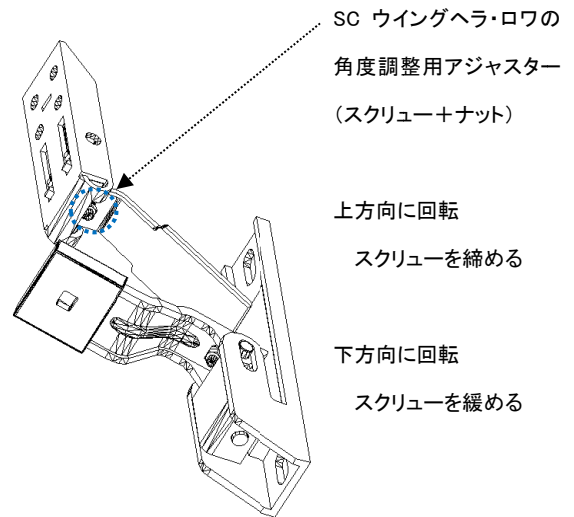
【図 11】

(a) SC ケース接触面より上(SC ケース取付面)に接触しそうな場合

SC ウイングヘラ・ロワのアジャスト・ナットを緩め、アジャスト・スクリューを締め込んで、SC ウイングヘ

ラ・ロワを下方方向に回転させて下さい。調整後、アジャスト・ナットをロックして下さい。

(b) SC ターンプレートの曲げ部より外に接触しそうな場合

SC ウイングヘラ・ロワのアジャスト・ナットを緩め、アジャスト・スクリューも緩めて、SC ウイングヘラ・ロワを上方向に回転させて下さい。調整後、アジャスト・ナットをロックして下さい。

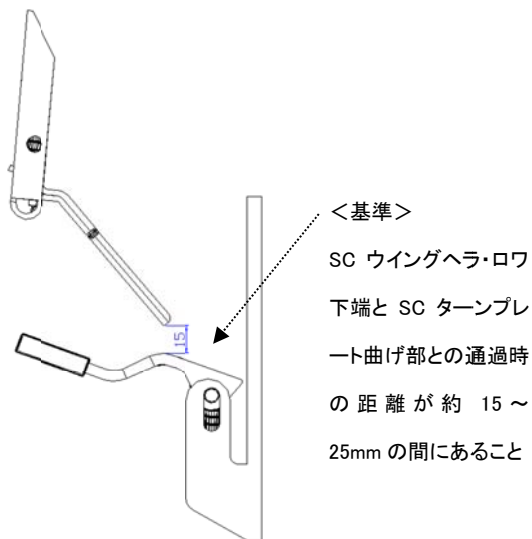
【図 12】

- ④ 接触基準面内に収まる場合には、ウイングの回転軌跡に合わせて、旋回時の SC ウイングヘラ・ロワと SC ターンプレートの距離を下記基準内になるように SC ターンプレートの初期傾斜角度も併せて調整し、ウイングを開いた際の SC ターンプレートの突出幅ができる限り小さくなるようにして下さい(図 12・13)。 注意

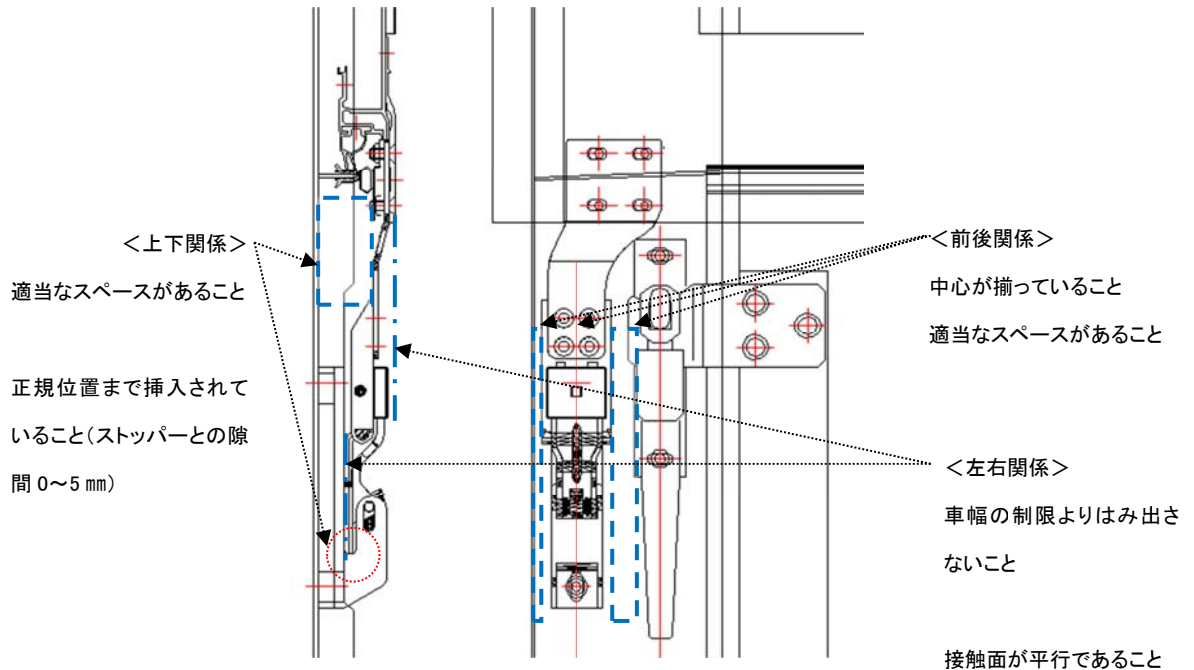
【図 14】

(a) 前後方向: SC ウイングヘラ Assy と SC ケース Assy の中心が揃うように、SC 対応型ウイングヘラロックプレートの取付位置を調整して下さい(図 14)。

(b) 左右方向: SC ウイングヘラ・ロワと SC ケースの接触面が平行になること及び SC ターンプレート・カバーの位置が車両幅制限を超えていないことを確認します。

SC ウイングヘラ・ロワ先端とストッパーとの隙間が 0-5 mmとなるまで挿入されているかを確認して、正規位置にない場合は、SC ケース Assy の上下取付位置を調整して下さい。

① 仮付け作業が終わりましたら、4~5 回以上ウイングを開閉させて以下の点をご確認下さい(図 3 及び図 14 参照)。

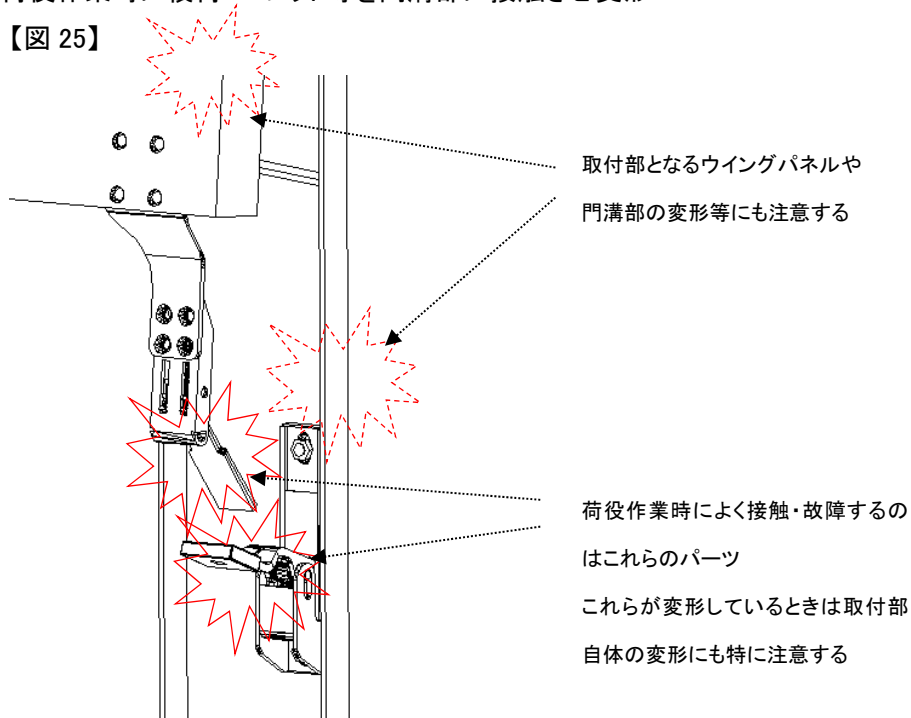
【図 25】

- :ウイングを閉める前に一旦ウイングを全開状態まで開いてから、再度ウイングを閉める。
- :ウイングを全開できない場合は、前後のひねり具合を確認し、他所との干渉により SC ウイングヘラ Assy 等を破損しないように注意しながら、ウイングを閉める。
- △:SC ウイングヘラ Assy 又は SC ケース Assy が変形している、及びその取付部自体が変形している(図 25)。圧倒的に多い故障原因です。

例)ウイング操作時にウイングパネルを建物等に接触させ変形
荷役作業時に積荷・パレット等を門溝部に接触させ変形

- :まずは変形した取付部自体を適正に修正するとともに、修正した取付部を基準として再度シーソーキャッチの取付位置を確認、調整する。
- :変形したパーツを交換する(シーソーキャッチのパーツを交換する際には、必ず取付部の変形等も確認して下さい)。
- △:SC ウイングヘラ Assy 構成パーツの内、圧縮スプリング、スプリングガイド、カムフロア、ロアプレート(図 2 参照)に摩耗、へたり、変形等がでている。
- :グリスを塗布してもロワプレートの動きが改善されない場合には、上記パーツに不具合が生じていると考えられますので、分解・点検し、摩耗・へたり・変形等がある場合には、該当パーツを交換する。
※ロワプレートが一番上まで上げた状態(圧縮スプリングを圧縮させた状態)で、アッパーケースの組み付け穴よりピンを抜いていただければ簡単に分解できます。各パーツとも単体で部品供給が可能です。
- △:SC ケースが変形し、ケースとターンプレートとの隙間が広がってしまったため、ウイング閉める際にロアプレートが挿さった状態になってしまい、ターンプレートが途中まで回転したところで動かない(図 26)。
